PROFIL DE BAINNADE

Mise à jour : Mai 2025

➤ Plage de TRESMEUR

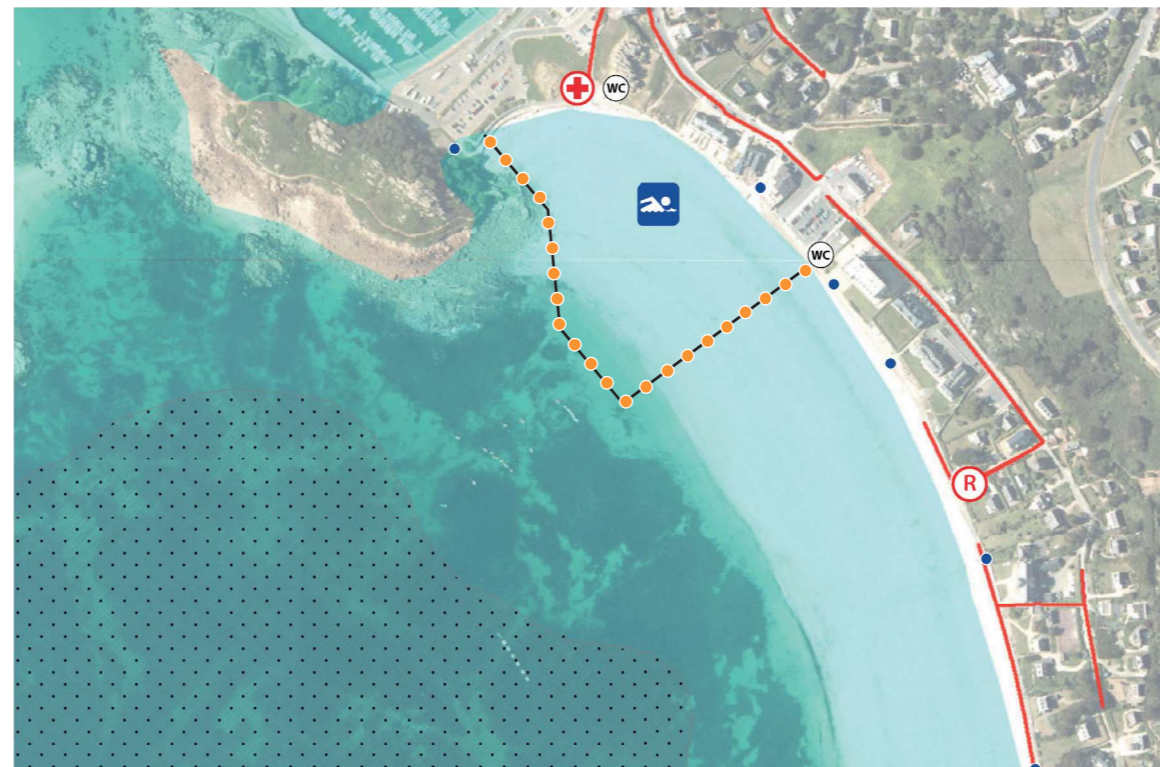
➤ DESCRIPTION DE L'ENVIRONNEMENT DE LA PLAGE

Localisation du risque	Nombre	Conditions météorologiques défavorables	Évaluation du risque relatif
Exutoires pluviaux	7	Pluie	Fort
Install. d'assainissement non collectif présentant un défaut de sécurité sanitaire	4/17 (24%)	-	Moyen
Poste de refoulement	1	Pluie	Faible
Branchements au collectif non conformes	28/167 (17%)	Pluie	Moyen

- Point de suivi ARS (Agence Régionale de Santé)
- Poste de secours
- Réseau Eaux Usées
- Poste de refoulement des eaux usées
- Exutoire pluvial
- Limite de zone de baignade
- Zone conchylicole

- 1) Enquête de rejet + contrôles de branchements eaux usées
- 2) Mise en conformité des installations d'assainissement non collectif et des branchements au collectif non conformes
