PROFIL DE BAINNADE

Mise à jour : Mai 2026

➤ Plage de TRESMEUR

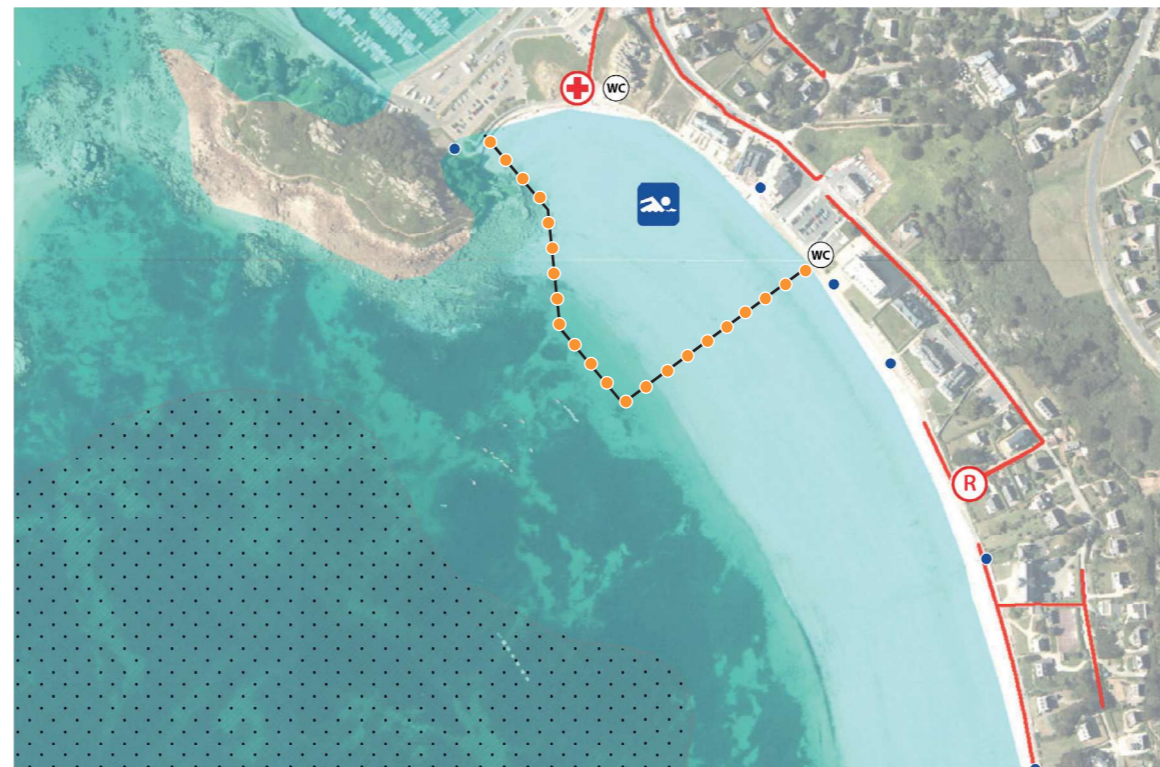
➤ DESCRIPTION DE L'ENVIRONNEMENT DE LA PLAGE

- Point de suivi ARS (Agence Régionale de Santé)
- Poste de secours
- Réseau Eaux Usées
- Poste de refoulement des eaux usées
- Exutoire pluvial
- Limite de zone de baignade
- Zone conchylicole

Localisation du risque	Nombre	Conditions météorologiques défavorables	Évaluation du risque relatif
Exutoires pluviaux	7	Pluie	Fort
Install. d'assainissement non collectif présentant un défaut de sécurité sanitaire	0/4 (0%)	-	Moyen
Poste de refoulement	1	Pluie	Faible
Branchements au collectif non conformes	23/172 (13%)	Pluie	Moyen
