PROFIL DE Baignade

Mise à jour : Mai 2025

Plage de PORS MABO

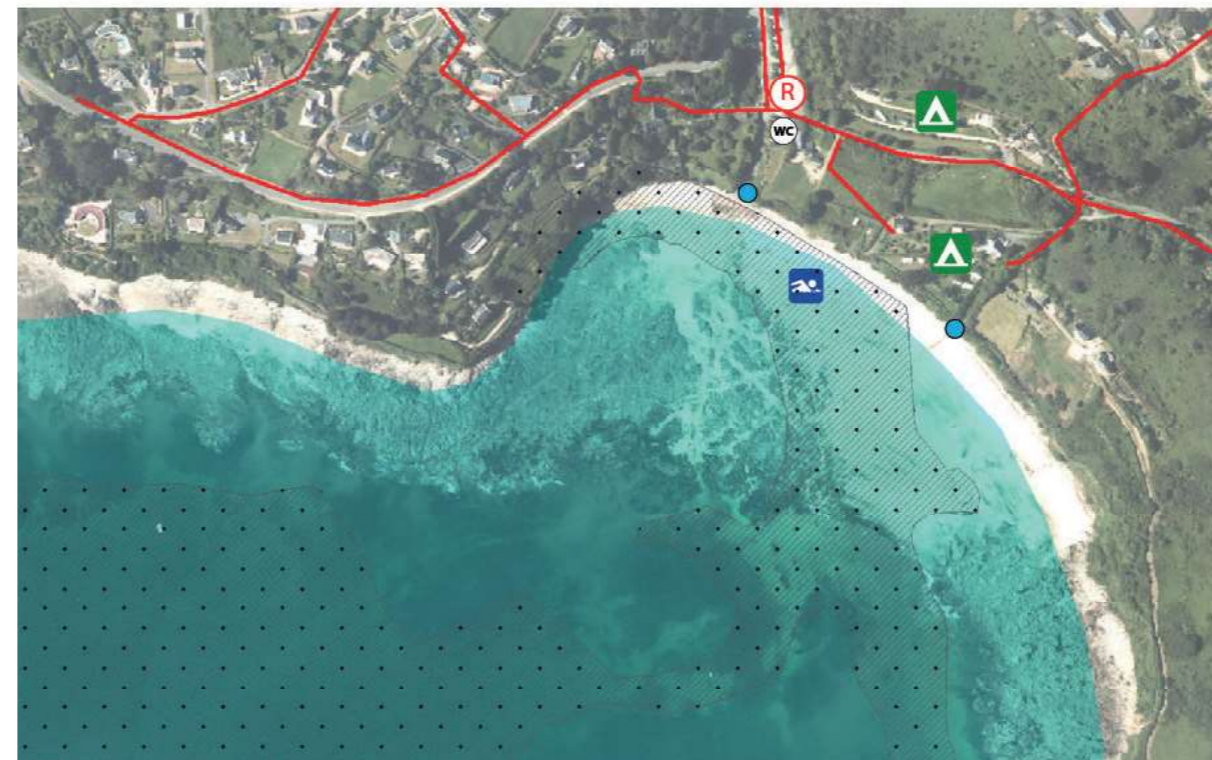
DESCRIPTION DE L'ENVIRONNEMENT DE LA PLAGE

Localisation du risque	Nombre	Conditions météorologiques défavorables	Évaluation du risque relatif
Déjections d'animaux domestiques sur la plage	-	-	Fort
Ruisseau	2	Pluie	Moyen
Poste de refoulement	2	Pluie	Faible
Installations d'assainissement non collectif présentant un défaut de sécurité sanitaire	1/40 (2,5%)	Pluie	Moyen
Branchements non conformes	20/80 (25%)	Pluie	Moyen

- Point de suivi ARS (Agence Régionale de Santé)
- Camping
- Ruisseau
- Réseau Eaux Usées
- Poste de refoulement des eaux usées
- Zone conchylicole

- Mise en conformité des branchements eaux usées non conformes et des assainissements autonomes non conformes
- Limitation des déjections d'animaux domestiques sur la plage
