PROFIL DE Baignade

Mise à jour : Mai 2026

Plage de PORS MABO

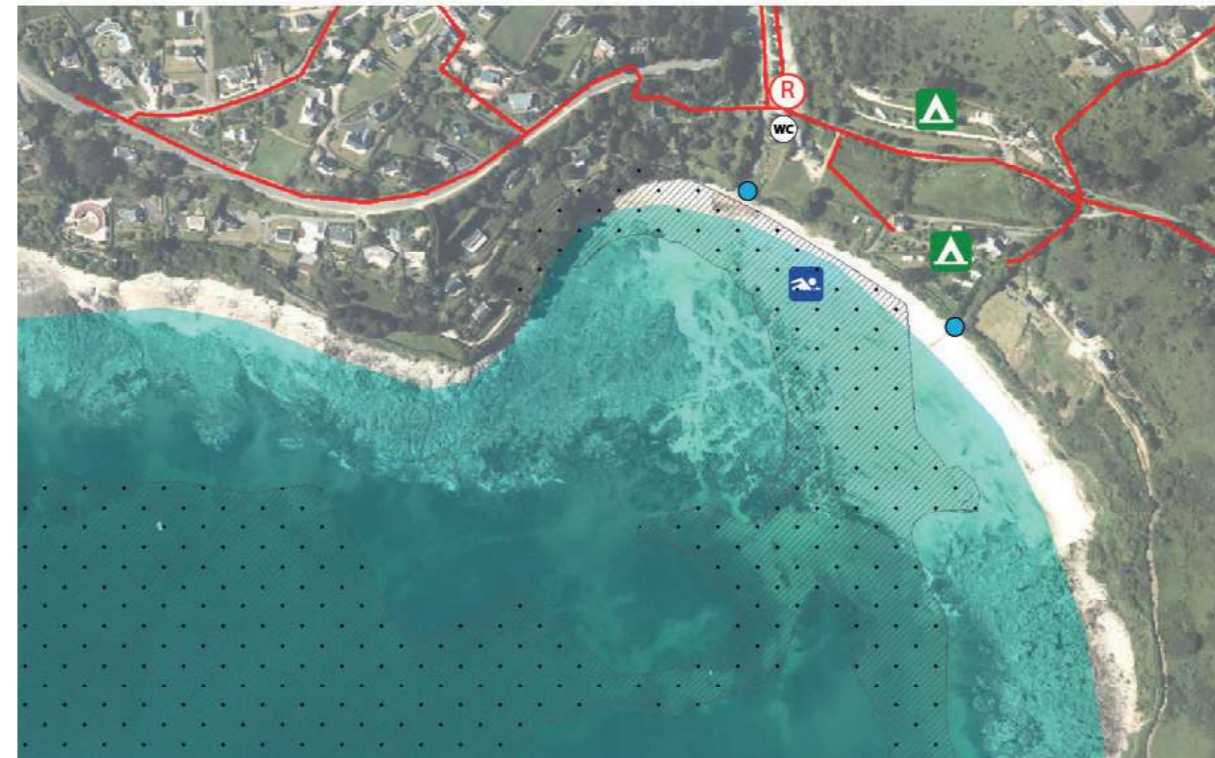
DESCRIPTION DE L'ENVIRONNEMENT DE LA PLAGE

- Point de suivi ARS (Agence Régionale de Santé)
- Camping
- Ruisseau
- Réseau Eaux Usées
- Poste de refoulement des eaux usées
- Zone conchylicole

Localisation du risque	Nombre	Conditions météorologiques défavorables	Évaluation du risque relatif
Déjections d'animaux domestiques sur la plage	-	-	Fort
Ruisseau	2	Pluie	Moyen
Poste de refoulement	2	Pluie	Faible
Installations d'assainissement non collectif présentant un défaut de sécurité sanitaire	2/29 (7%)	Pluie	Moyen
Branchements non conformes	18/239 (8%)	Pluie	Moyen
